<p>Norma UNE 53.955</p>
---------------------------------

**PISCINA MULTIFORMA® NILO 50**

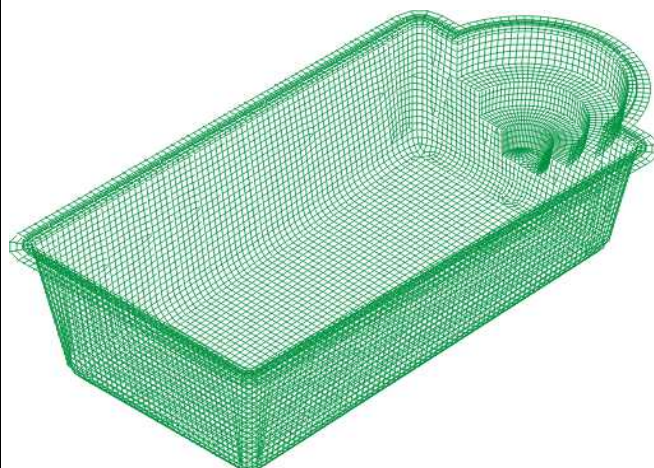
Mallado de nodos para análisis de Resistencia de Materiales por Elementos finitos

La piscina NILO 50 de MULTIFORMA® presenta unas excelentes propiedades mecánicas confirmados por los cálculos y ensayos realizados por laboratorios externos acreditados por ENAC, siguiendo métodos de las normas UNE. Los coeficientes de seguridad (C.S.) se obtienen a partir de los análisis por elementos finitos realizados por un Departamento Tecnológico de reconocido prestigio por su larga experiencia en la medición del comportamiento mecánico de piezas realizadas con materiales compuestos.

Coefficientes de seguridad calculados según UNE 53955

- 5 en carga estática enterrada
- 3.2 en carga de 7000 N en pared lateral
- 1.6 en carga puntual sobre el fondo
- 2.3 en carga distribuida sobre el fondo
